## 6) 明治以降の扇の芝

## 2. 扇の芝の史跡追加指定の経緯と公有化状況

## 4. 現状と課題

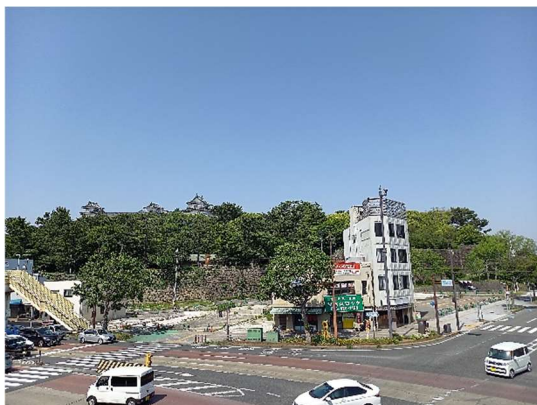
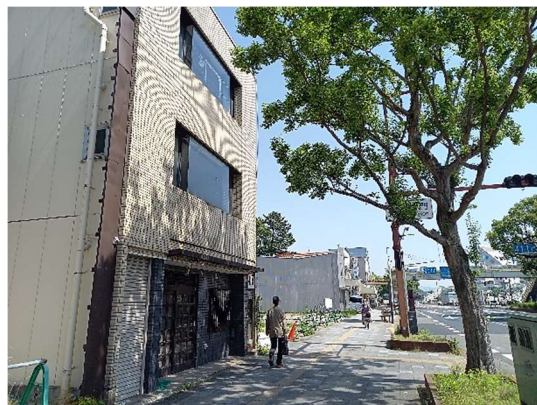
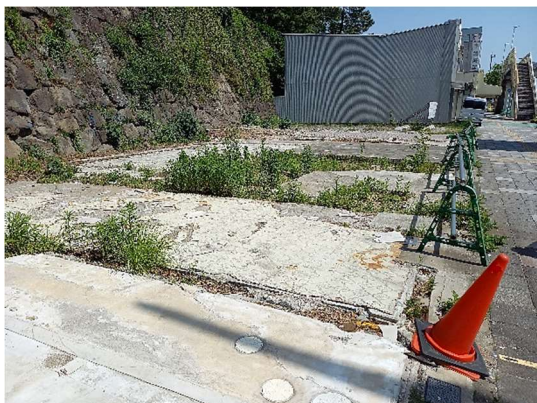
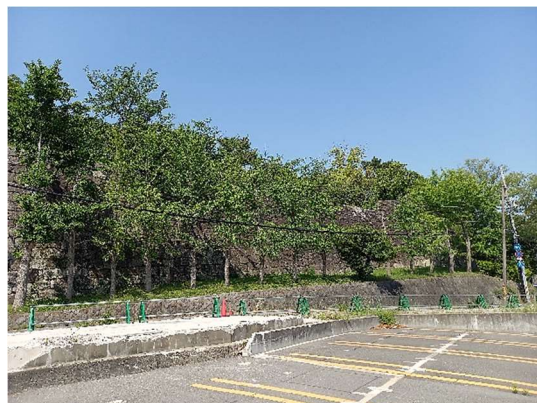
#### 三角地及び石垣沿い

現状：建物の撤去が進み、更地となっている場所が増えている。ビル・民家が建ち、駐車場として利用されている場所もある。更地となっている場所の多くは建物の基礎や以前の舗装が残存しており、バリケードを設置して立入禁止としている。

課題：・城郭らしい景観形成を目指し、引き続き公有化に向けて協議を進める。  
・建物の基礎や以前の舗装が残存している状況は史跡の景観としてふさわしくないため、可能な場所から順次整備を進める必要がある。

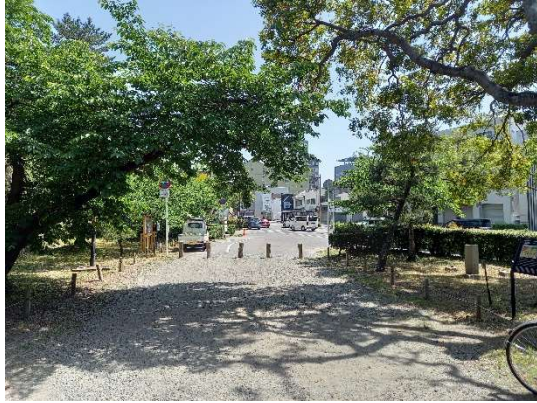
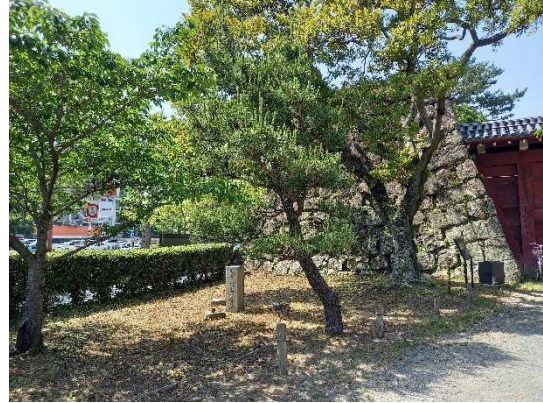
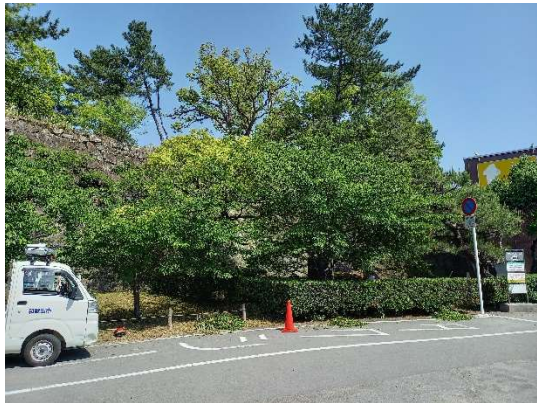
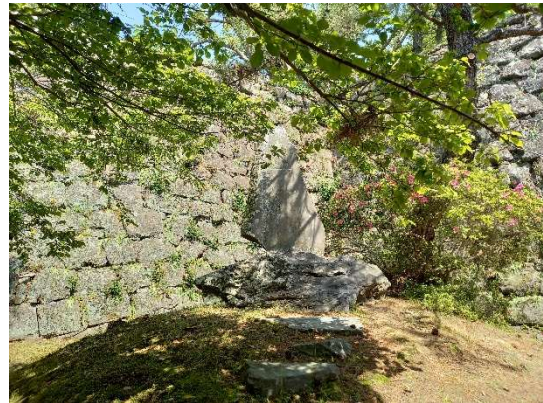
#### 追廻門外

現状：城内へと続く園路は黒アスファルト舗装、途中から砂利道となっている。黒アスファルト部分にタクシー乗り場がある。園路両脇は緑地となっている。追廻門外で暗殺された田中善蔵の尽忠之碑等の記念碑、案内サインが設置されている。

- 課題：・扇の芝の整備に合わせて、城の景観を阻害している黒アスファルト舗装を見直す等、園路の再整備が必要である。
- ・石垣間際に設置されている石碑等、扇の芝の整備・公開に合わせて既存施設の配置を見直す必要がある。

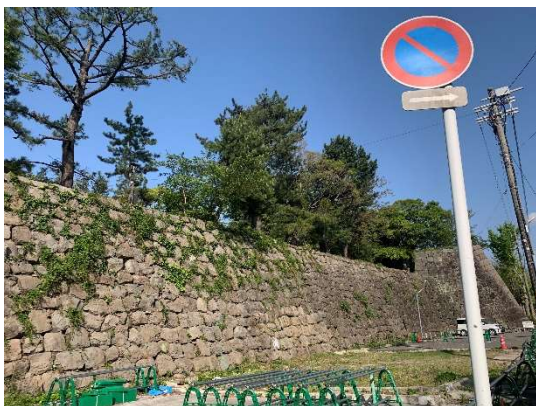
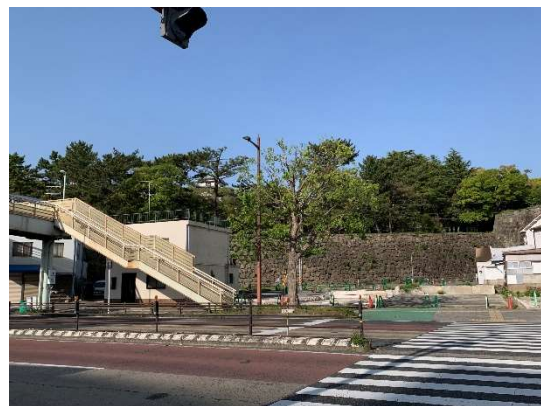
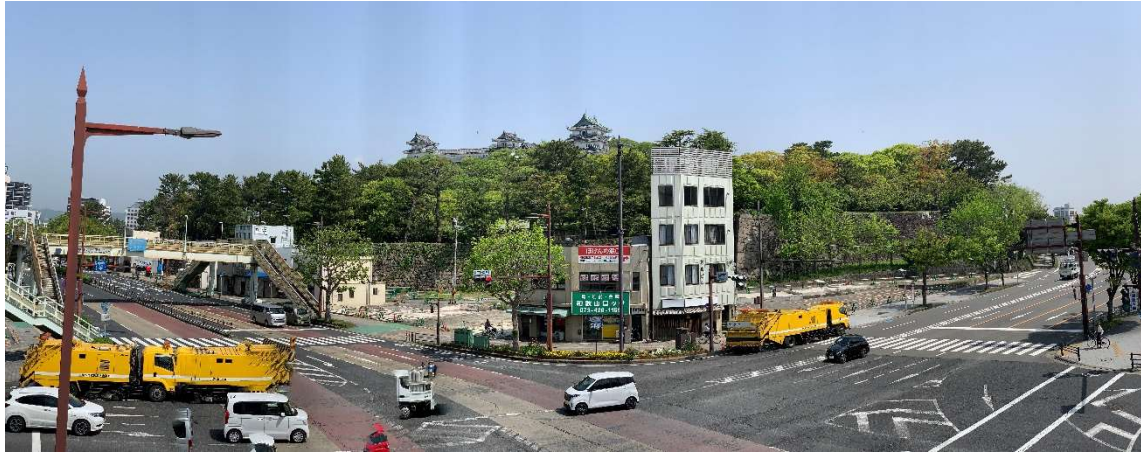
石垣上面及び城内、道路

現状：石垣の上面や城内（砂の丸（南）や虎伏山南西斜面等）には樹木が繁茂している。  
 また歩道や中央分離帯にはケヤキが植樹されている。

課題：・石垣等の遺構に悪影響を与えている樹木や天守閣や石垣を見えづらくしている樹木については、樹木管理計画に基づき剪定・伐採を進める必要がある。  
 ・石垣等を見えづらくしている街路樹について、伐採の可否を検討する。

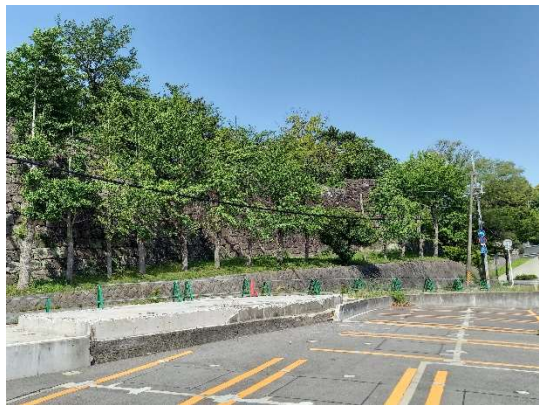
扇の芝東側石垣前面

現状：石垣の手前にイチョウが植樹されている。

課題：石垣を見えづらくしているため、剪定・伐採を検討する。

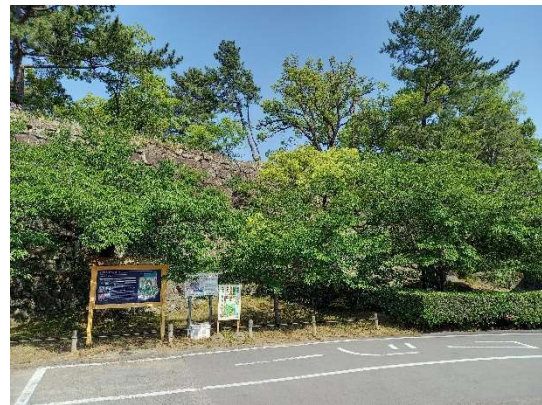
追廻門外

現状：石垣の手前に樹木が植樹されている。

課題：石垣を見えづらくしているため、剪定・伐採を検討する。

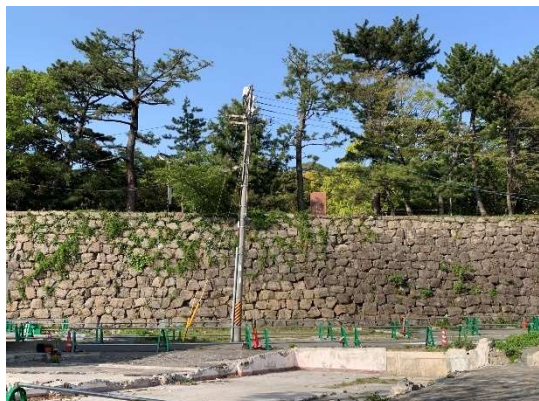
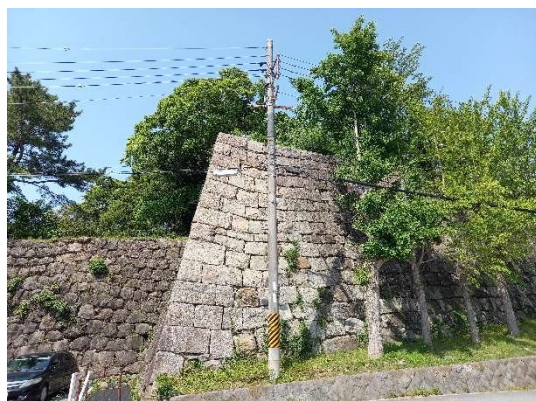
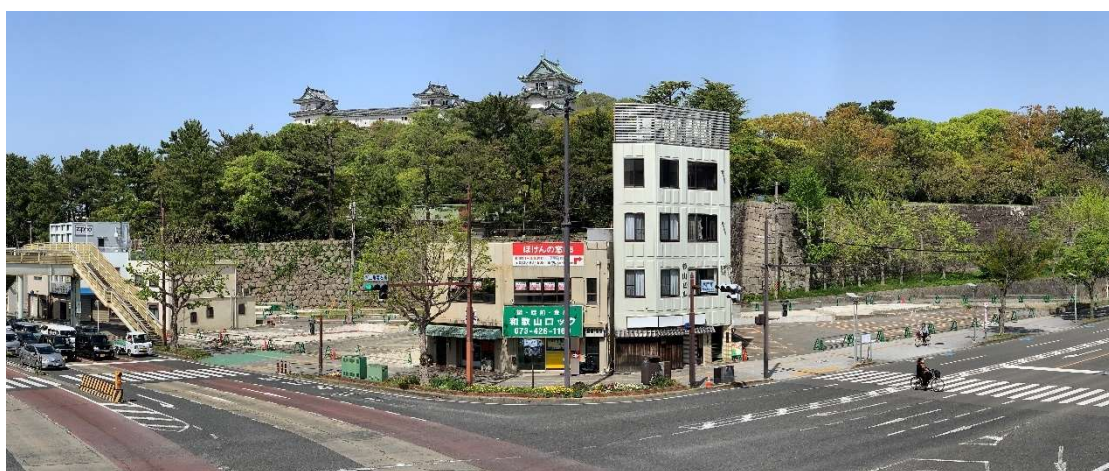
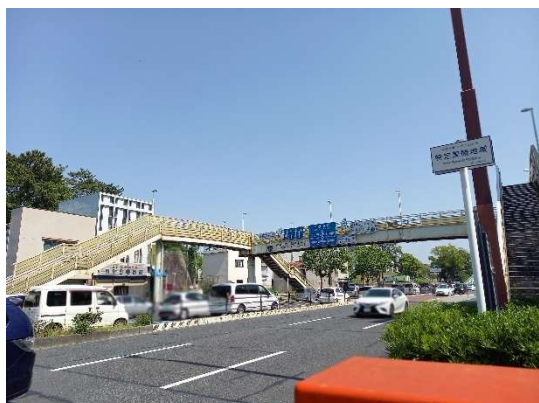
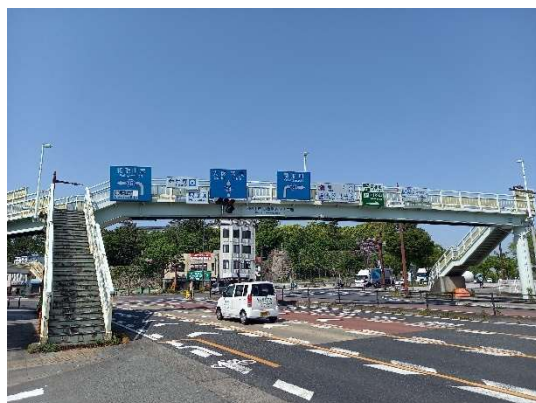
#### 扇の芝全体

現状：市道に沿って電柱が設置されており、電線が張られている。下水道やガス管等の地下埋設物がある。

大きな交差点沿いのため、道路標識や信号機等の交通設備が配置されている。また、国道 24 号・42 号、県道 16 号を横断するための歩道橋が設置されている。

- 課題：
- ・城郭らしい景観を阻害している既存の電柱・電線を撤去し、無電柱化を進める。
  - ・地下埋設物の処置については、関係機関と協議を進める。
  - ・扇の芝周辺の景観向上を目指し、景観に配慮した道路標識や歩道橋の今後のあり方について、関係機関と協議を進める。

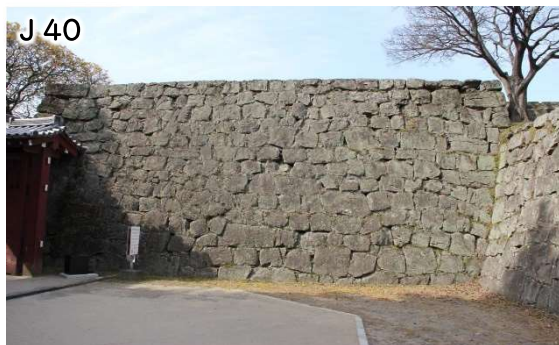
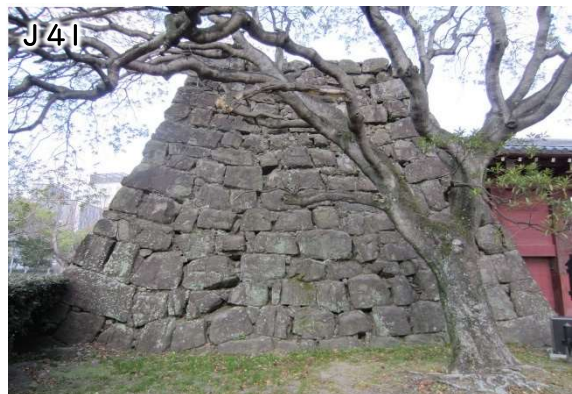
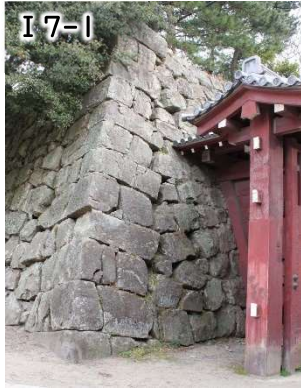
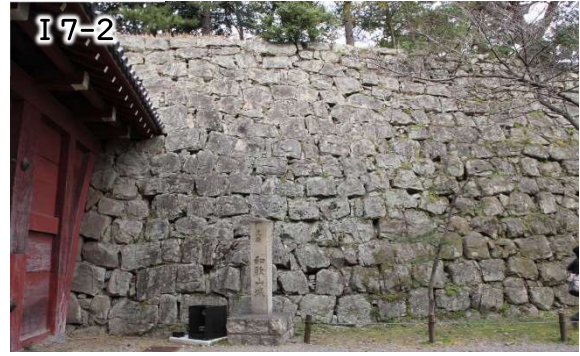
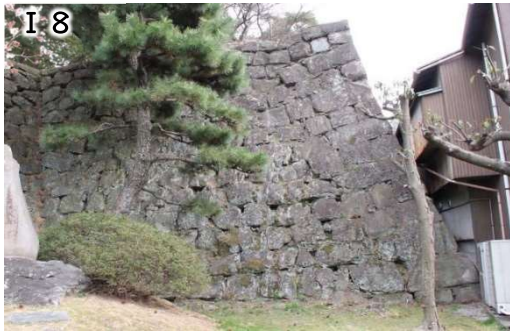
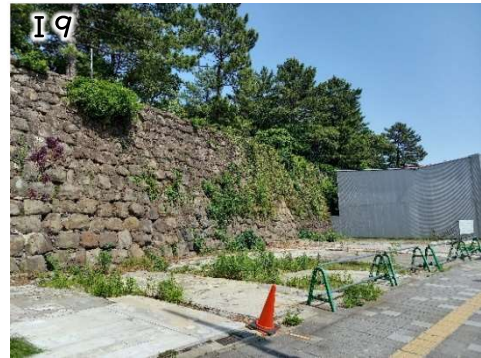
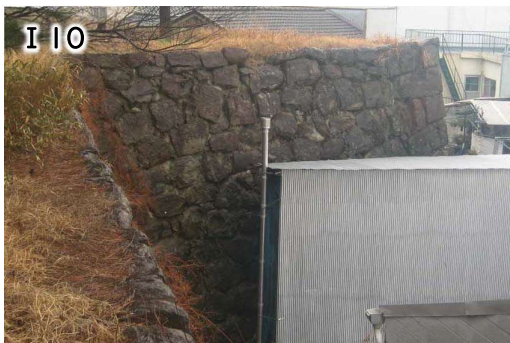
石垣 J40,41、I7,8,9,10

現状：間詰石の抜け落ちや築石の劣化がみられる。I7 隅角部では、石材の開きがみられる。I9・10 は石垣前面に建物が残っている箇所があるため、詳細に観察できない箇所がある。3次元測量は未実施である。

課題：I9・10 前面の公有化・建物撤去が完了し次第、石垣の3次元測量を実施し、今後の修理方針を検討する必要がある。

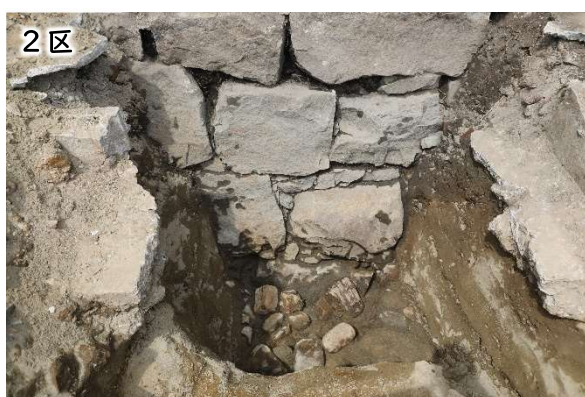
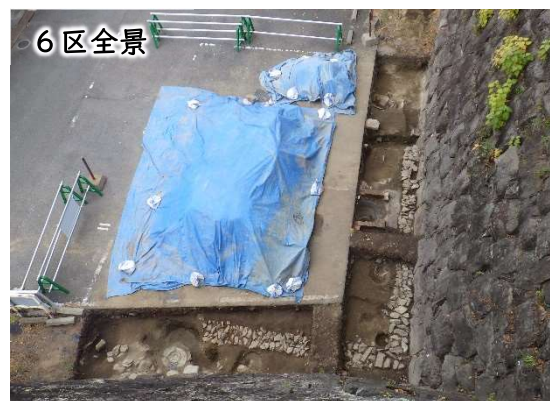
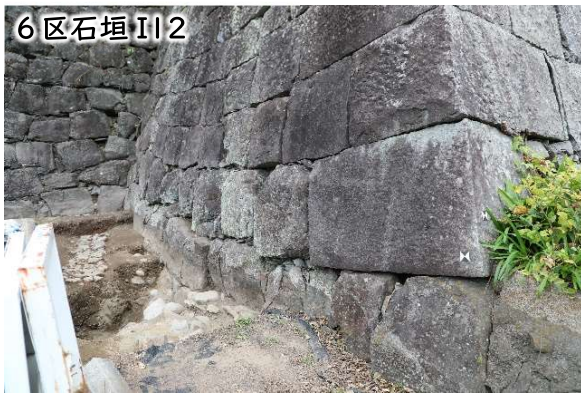
図2-32 2区深堀り(南西から)・6区全景(南東から)・6区石垣I12 写真

2区では石垣構築、あるいは周辺の地形造成に関連するもの可能性のある掘方を石垣根石(推定)から2.75m離れた位置で確認した。掘方は2層に細分され、層境に小礫が分布することから、作業工程に合わせて段階的に埋め戻した可能性が想定できる。また現地表面から下に新たに2段の築石を確認した。これらの築石は表面整形がなされておらず、江戸時代には埋没していた築石のため粗加工のみでとどめたとみられる。築石の下にも比較的大きな石材があるが、直上築石の面と揃っていない、左右に同規模の石材が続かない、ピンポールで確認してもこれより下に石垣がないことから、この石材は地盤補強のためのものでその上の築石が根石と推定した(図2-32・33)。

6区は第3層上面で布掘り状の基礎石組2列(東西方向・南北方向)、トイレ状遺構2基を検出した。当初、『紀伊国名所図会』に描かれている石垣沿いの建物に関連する遺構であることが想定されたが、基礎石組(東西方向)はサブトレンチで地層断面を確認したところ、明治時代以降のものであることを確認した。また基礎石組は東西方向と南北方向で使用している石材が異なるため、2棟の異なる建物が建っていたか、既存の基礎を利用して増築した可能性がある。昭和4年撮影の航空写真(図2-21)に写る建物かもしれない。

東側のトイレ状遺構はモルタル敷きの土間に設置した埋甕がレンガで囲われている。西側のトイレ状遺構は埋甕のみ残る状況であったが同様の構造と推定される。それぞれ東西方向・南北方向の基礎石組で構成される建物内部にあったとみられることから、明治時代以降のものである(図2-32)。

6区の石垣I12については、B-B'断面図によると2段目を境に勾配が約10°異なっており、昭和50年代の解体修理の際にこのように積み直されたと考えられる。また石垣I12基底部では、築石の面が不揃いとなり出入りしている状況が確認された(図2-32)。

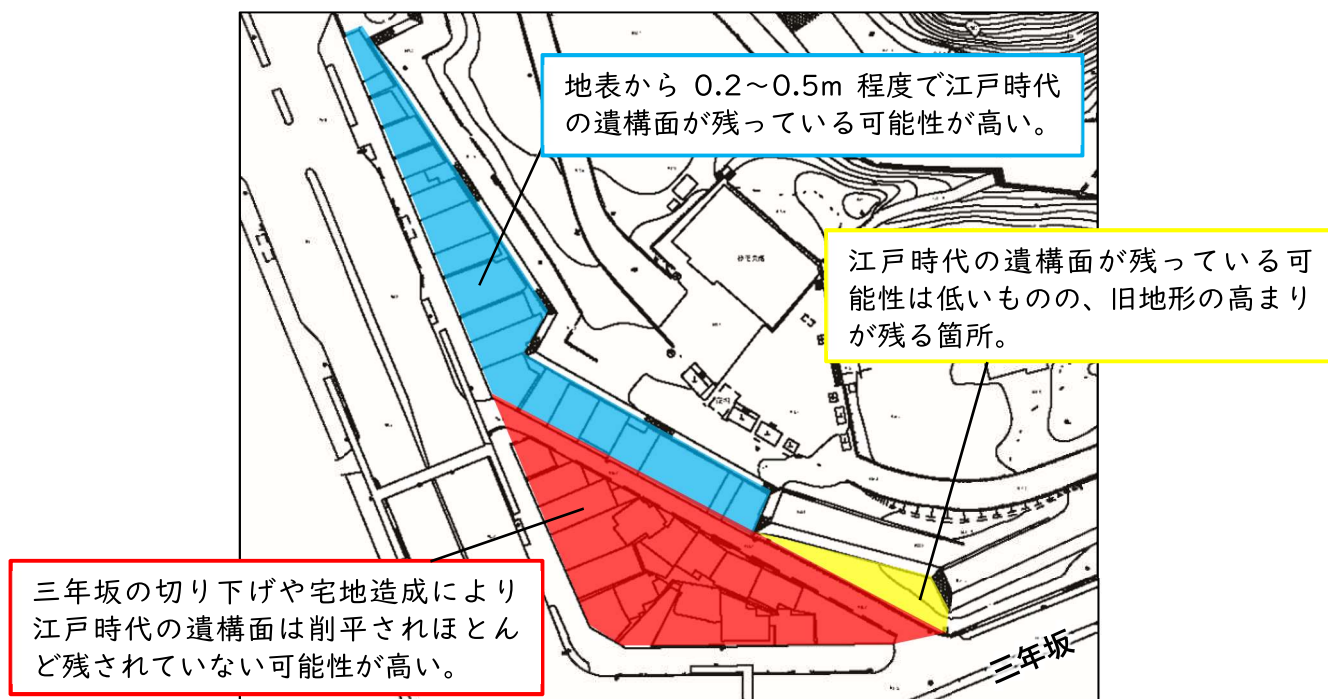
図2-34 発掘調査から推定される遺構面の残存状況

1・2区では江戸時代の地層と考えられる第4層を検出した。しかし3～6区では第4層は近現代以降の開発により削平され、江戸時代の地層は残っていないことが判明した。また4・5区の第5層（江戸時代以前に形成された自然堆積の砂層）の標高差から、4区と5区の間を通る現況の道路部分は大きく切り下げられている可能性がある。以上の成果を踏まえ、今後の整備の参考となる扇の芝各エリアの遺構等の大まかな状況（推定）は図2-34のとおりである。

石垣IIIの根石接地面の標高は、2区で9.62m、6区で11.18mと標高差が1.56mある。一方で自然堆積層の第5層上面の標高は2区で10.60m、6区で11.46mと標高差は0.86mであり、根石接地面と比べて小さい。また2区では近世段階で2段分の築石が埋没しているが、6区では根石の一部が露出している状況であり、根石の設置状況が地点により異なることが判明した。石垣III周辺の旧地形は北西に向かって低くなっており、6区周辺の標高が最も高い。こうした斜面に石垣を築くために石垣を構築する地盤を階段状に施工した結果、地点により根石の設置状況に差異が出た可能性がある。

- ・上記の遺構面のレベルを踏まえ、整備の基準レベル・施設配置等を検討する必要がある。
- ・発掘調査によって、近代以降の開発により扇の芝が削平され、特に3区・4区周辺の現地表面は旧地表面より低くなっていることがわかった。整備にあたっては、現況が江戸時代の旧地形と異なっていることを説明サイン等で来訪者に伝える必要がある。
