六十谷水管橋（ランガー橋）

点検の留意事項

令和4年11月

和歌山市企業局

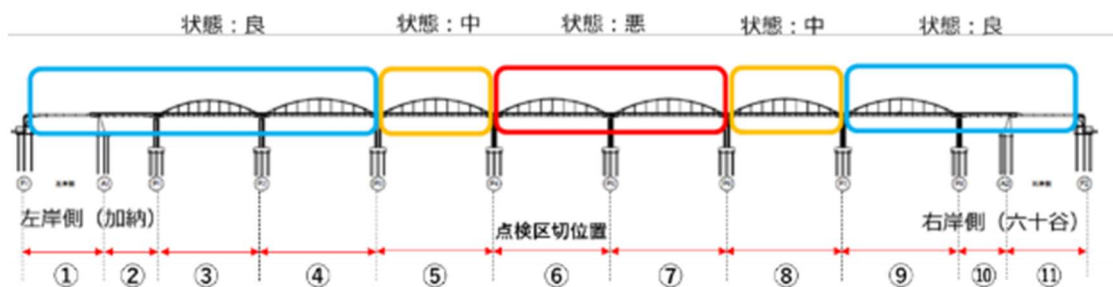
図-3 水管橋の劣化状況と点検区切位置

水管橋全体の劣化状況を確認すると、径間毎に大きく状態が異なっており、それぞれ構造部材の腐食に違いがあり、鳥が多くとまっている箇所は糞が堆積しており、腐食の度合いも高かった。水管橋の劣化状況を図-3に示す。

これらのことから、点検評価を水管橋全体で見ると正確に評価ができないため、六十谷水管橋については点検位置を径間毎に区切り、細分化して点検する必要がある。

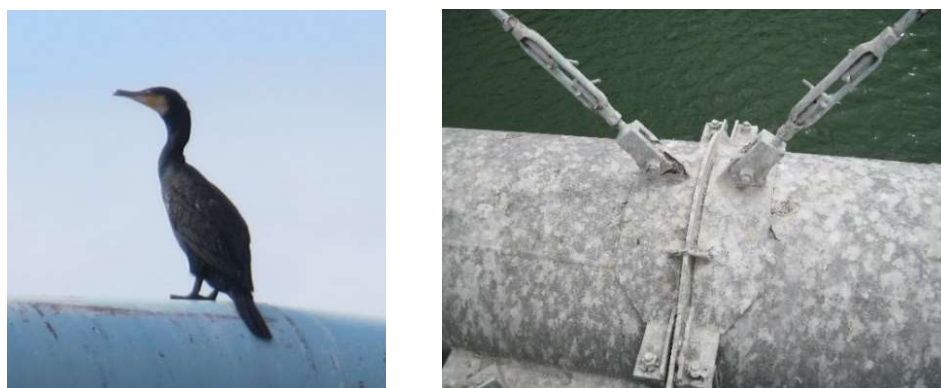
図-4 水管橋に留るカワウと糞の堆積状況

水管橋付近では多くの野鳥が見られるが、そのなかでもカワウが多く生息しており、糞の量についても水管橋が真っ白になるほど堆積している状況となっている。構造部材の腐食状況と鳥の糞が堆積している部分は、図-3の状況と同じような結果となった。鳥の糞にはアンモニアや酸の成分が含まれており、大量かつ長期間堆積すると塗膜劣化や鋼材腐食が生じることが知られている。そのため、カワウが多く留まっている箇所や、糞が堆積している部分については、十分に注意して点検を行う。

鳥の糞害の一番の対策として、鳥が水管橋に集まらない環境とすることが重要である。鳥が集まる時間に点検を行うなど、できる限り人の気配がする水管橋としての環境づくりを行っていく必要がある。

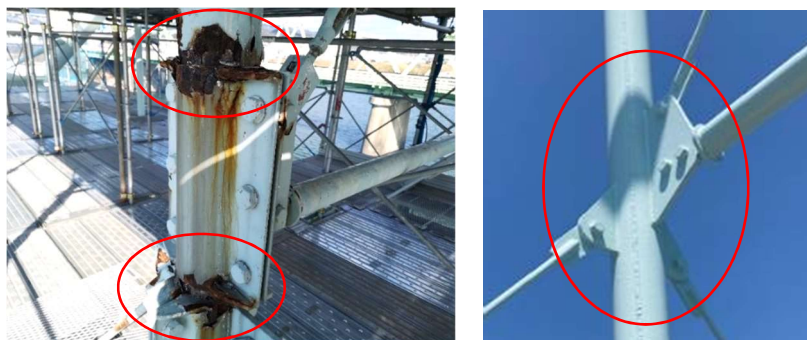
図-5 補強材接続部 (左：補強前 右：補強後)

上部工主構部においては吊材の腐食が激しく、風対策として設置されていた後付け部補強材のバンド接続部が破断している状況となっていた。

既設の斜材部分については、図-5に示す通り、補強材を溶接し、雨水などが侵入せず、スケールが堆積し難い構造となっている。

このように、更新部と既設部については腐食対策がされているが、補強材接続部や溶接部などは腐食リスクが高く、吊材が破断した場合には落橋に至る可能性が非常に高くなると考えられるため、十分に注意して点検をしていかなければならない。

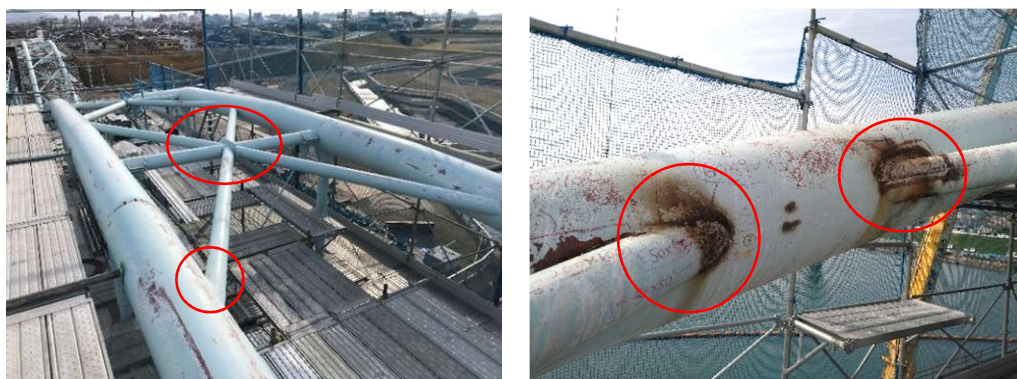
図-6 アーチ材及び横構材

上部工のアーチ材及び横構材は、鳥が直接留まる箇所であり水管橋の頂部にあるため、部材の接続部には雨水や糞などが溜まってしまうことがある。

上弦材や斜材などの構造部材は、塗装の弱点となりがちな現地溶接部や、上弦材と斜材などの交差部を重点的に点検する必要がある。塗装が健全であれば雨水により糞が洗い流されると考えられるため、塗装の状態を保つことが重要となる。

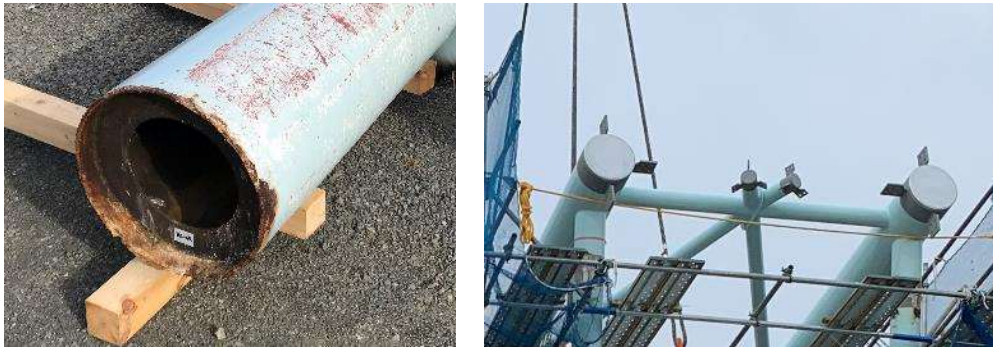
図-7 落橋アーチ材破断部と新設アーチ材ダイヤフラム

令和3年10月3日の崩落では、図-7に示す通り、アーチ材については溶接部から破断している状態となっていた。通水管と違い外面からのみの溶接であるが、昭和40年代後半では、裏波棒の普及前であり、なおかつ、格点部（曲り部）での裏当て金が密着しきれない箇所での溶接であったことから、内面側に未融合部が存在した可能性がある。残存する4径間にも未融合部が存在する可能性があるが、吊材が健全であれば水管橋自体の強度に問題はないため、吊材の点検が重要となる。

更新した3径間については、端部にダイヤフラムを用いることにより確実に完全溶け込み溶接を行っている。

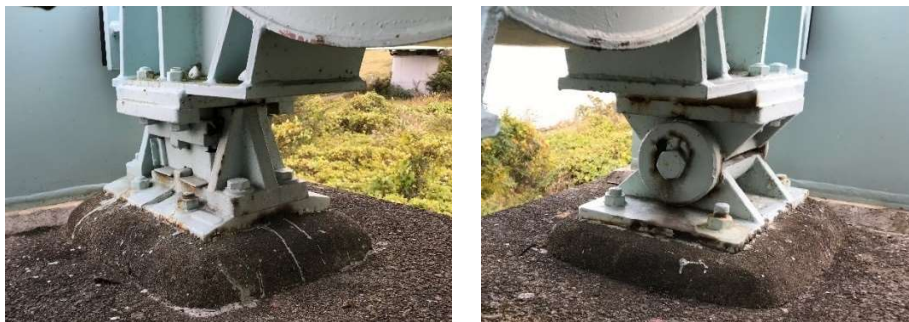
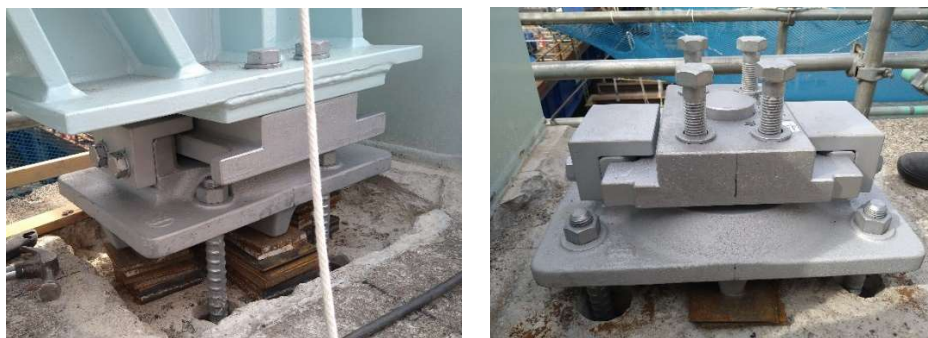
図-8 既設部及び更新部の支承

支承は水管橋の重量を支え、温度変化時に生ずる水管橋の伸縮を吸収する重要な構造である。支承並びにアンカーボルトが損傷すると、伸縮管に過度の変位を生じさせて漏水の原因になることがあり、落橋の原因になるため重要な調査ポイントとなる。アンカーボルトや底板の状態、腐食、ゆるみ、可動状況などについて注意して点検する。

既設部はローラー支承及びピン支承、更新部は支承板支承となっている。既設部及び更新部の支承を図-8に示す。

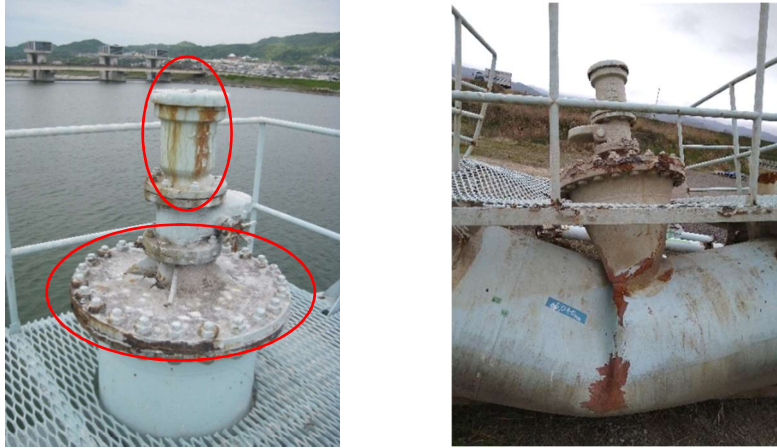
図－9 空気弁（左：既設空気弁 右：落橋後の空気弁）

空気弁は、主に充水時の管内空気の排除を目的として設置される重要な設備である。その用途から空気弁からの漏水被害が多くみられ、腐食がしやすい設備といえる。フランジ部に鳥の糞が堆積しやすくなっているため、ボルトの腐食にも注意して点検する。

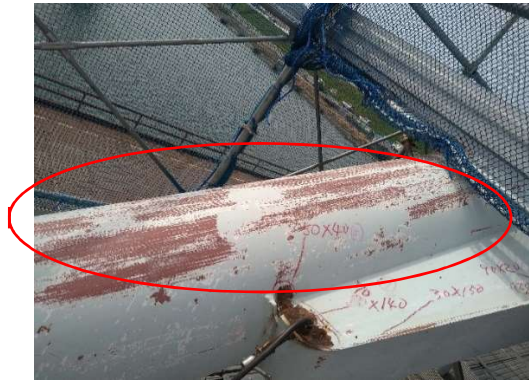
図-10 塗装の劣化状況

既設水管橋については、平成5年に水管橋全体の塗装の塗りなおしを行っており、上塗り塗装をはがして再塗装している。しかし、調査委員会の調査により、下塗り塗装として建設当初の鉛が含有している塗料が残っており、塗装の付着力が低下していることが判明している。そのため、上塗り塗装が劣化した時に水分が鋼材まで達してしまう可能性があるため、通常のふっ素樹脂塗装の耐久年数である30年間は劣化しないという固定観念を持つのではなく、10年間でも塗装が劣化するかもしれないという意識を持って点検を行い、劣化症状が現れた場合には早急にトップコートの再塗装を行うという体制づくりが必要となる。

塗装の正確な評価を行うためには、「和歌山市企業局 水管橋維持管理マニュアル」に従って塗装の評価を行い、塗装の評価が悪化した場合には、構造物に腐食が発生する前に、迅速に再塗装や補修を実施していくことが重要となる。上塗り塗装が劣化し、茶色の下塗り塗装が露出している様子を図－10に示す。

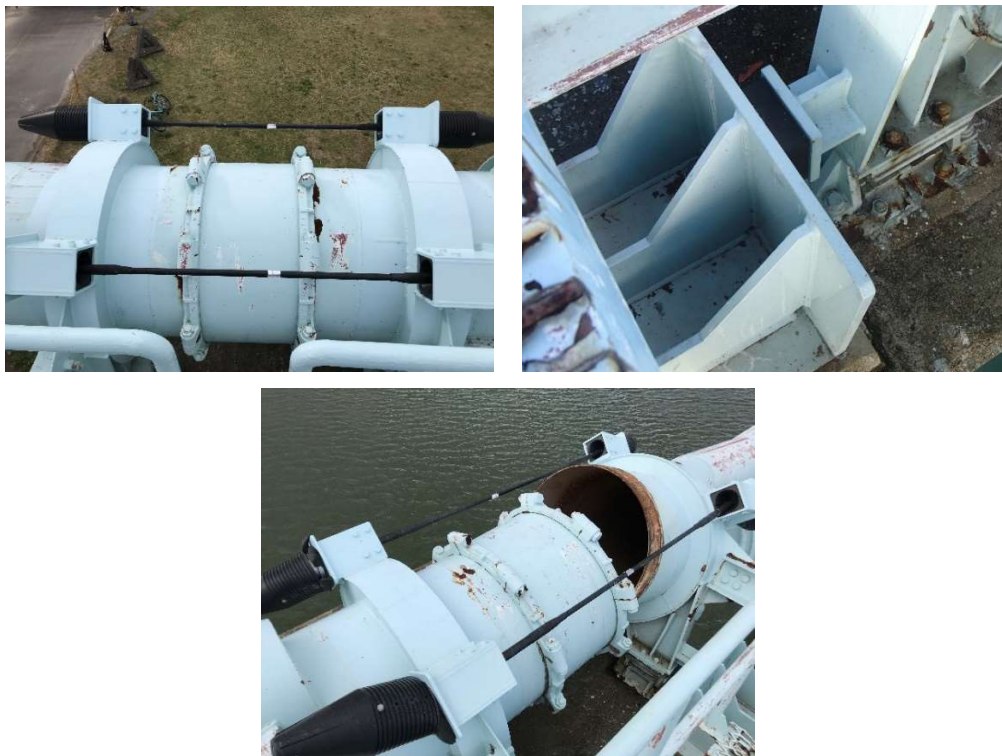
図-11 落橋防止装置（左：橋軸方向 右：橋軸直角方向 下：落橋後）

落橋防止装置は、支承が損傷した場合に、伸縮管からの漏水防止と上部工の橋台及び橋脚からの脱落防止を目的とした、フェイルセーフ機能として有効な設備である。六十谷水管橋の落橋のように、径間の中央付近から座屈するような、水平方向でない方向に引っ張られると PC ケーブルが破断する可能性はあるが、水管橋全体が健全であれば地震などによる脱落を防止することができる。

橋軸方向の落橋防止装置については、目視により PC ケーブルの損傷などの異常を確認することが必要である。橋軸直角方向の落橋防止装置については、構造物やボルトの腐食、緩衝材の状態に注意して点検する。既設落橋防止装置と落橋後の様子を図-11に示す。

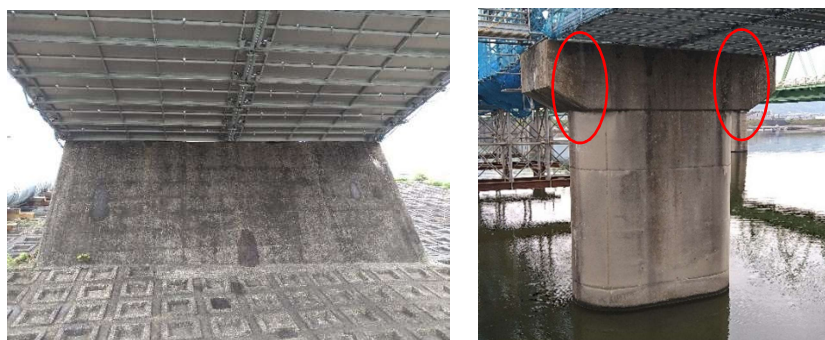
図-12 橋台及び橋脚

橋台については、雨水が直接かかる部位でひび割れが生じやすく、背面からの水が供給されることから、ひび割れ部では遊離石灰や錆汁が生じやすい。また、地盤の影響を直接受けるため、沈下、傾斜、移動に注意して点検する。

橋脚については、張出部で雨水が直接かかるなど環境が厳しく損傷が生じやすい。特に張出付け根部の上部では、大きな応力が発生する部位でありひび割れが生じやすい。
